# EXISTING BRIDGES 2025 – Zborník prednášok (Proceedings)

# EXISTING BRIDGES 2025

**Druh publikácie: Zborník prednášok**

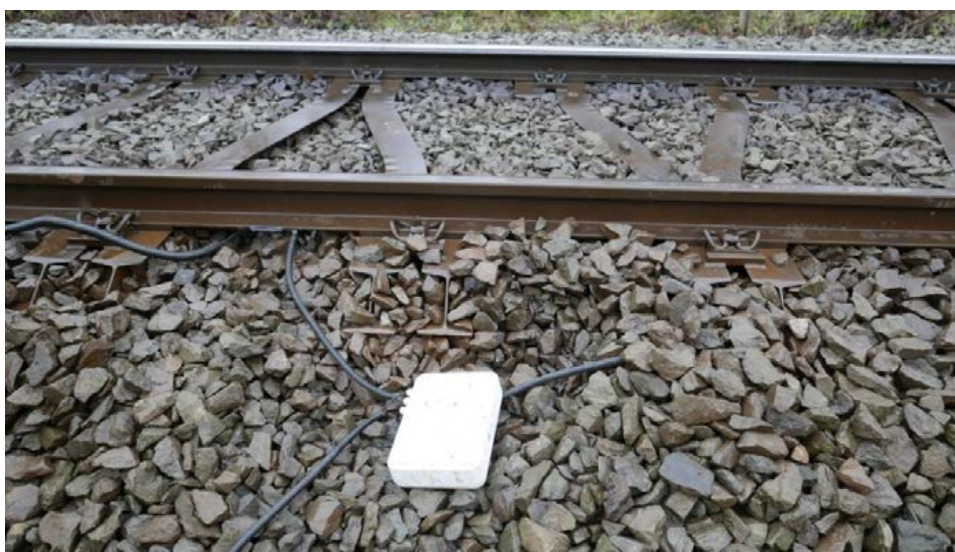
Měření bylo zaměřeno na dlouhodobé testování funkčnosti technologie měření příčného pohybu a teploty kolejnice prostřednictvím sítě bodů rozmístěných po oblouku s malým poloměrem v bezстыkové koleji. Ve spolupráci se Správou železnic, s.o., Správou tratí Liberec byla pro měření vybrána jednokolejná trať v km 1,6 trati Liberec – Tanvald. Specifickými rysy tohoto místa jsou: použití ocelových pražců tvaru Y v oblouku o poloměru 150 m a délce 200 m a současně dobré světelné poměry (nestíněný osvit trati).

Obr. 9: Instalace snímačů a měřicí jednotky

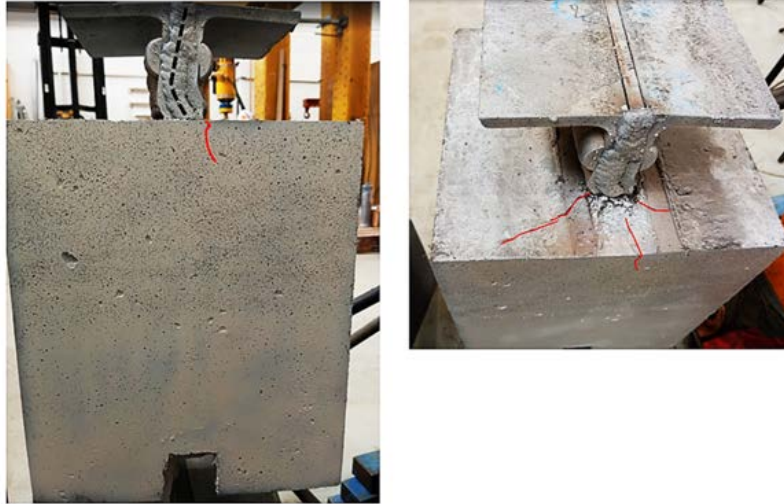
In addition to buckling, surface cracks developed near the rivet regions and extended toward the UHPC interface, with several initiating at the critical corner where the vertical steel web intersects the UHPC slab. This geometric discontinuity is prone to elevated stress concentrations due to the convergence of shear and normal forces, contributing to premature cracking and localized bond degradation. While global slip failure was not observed, the formation of these cracks suggests partial interface debonding or overstressing. Complementary DIC strain maps (Fig. 18) revealed subsurface micro-crack bifurcation patterns not visible by eye, providing direct evidence of progressive interfacial damage. These findings highlight the importance of full-field strain analysis for capturing early-stage failure mechanisms and underscore the need for careful detailing and adequate out-of-plane stiffness in adjacent steel components to mitigate local instability and stress intensification.

Fig. 17: Local web buckling and surface cracks initiating near the rivets and at the web–UHPC geometric discontinuity, propagating toward the outer surface of the UHPC.

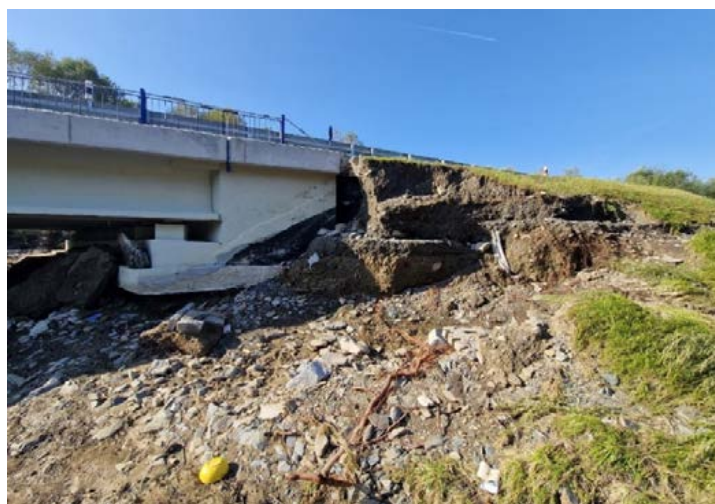
Na nově zrekonstruovaném mostě došlo k odplavení ochranného záhozu (kameny 200kg), podemletí opěr, nahromadění plavenin zejména na úložných prazích opěr a pilíře a poškození navazujících komunikací na návodní straně. Jen díky pilotovému založení nedošlo k nevratné destrukci objektu.

Obr. 3: Pohled na opěru a nátrž navazující komunikace

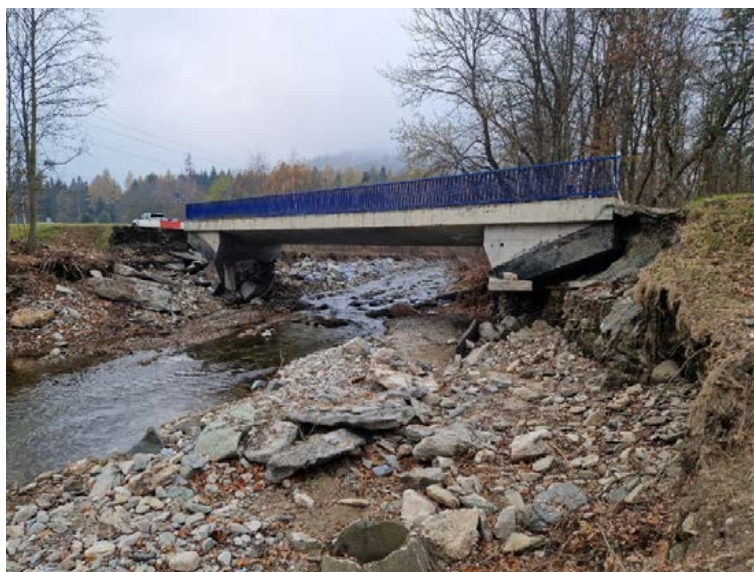
Povodňovými průtoky bylo kompletně odplaveno zpevnění dna a břehů, došlo k destrukci pravého břehu řeky, a to v půdorysné šířce minimálně 5-10 m, s kompletním odplavením přechodové oblasti pravobřežní opěry a prostoru pod opěrou, a to až na úroveň zesílené části piloty. U levobřežní opěry je odplavení mírně menší (pouze prostor pod integrovaným příčníkem).

Obr. 5: Pohled na most proti směru toku

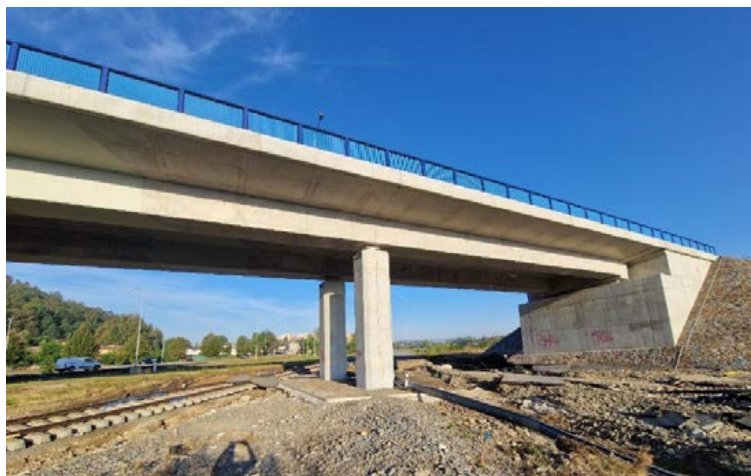
Most nepřevádí žádný tok a řeka Opava je vzdálena 250 m. Při povodni došlo k vybřežení toku Opavy a proud byl tak silný, že zcela zničil železniční trať a místní komunikaci. Díky pilotovému založení podpěr a ponechaného záporového pažení bylo poškozeno pouze opevnění pilířů a opěry.

Obr. 7: Zbytky kolejíště a zcela chybějící místní komunikace pod mostem

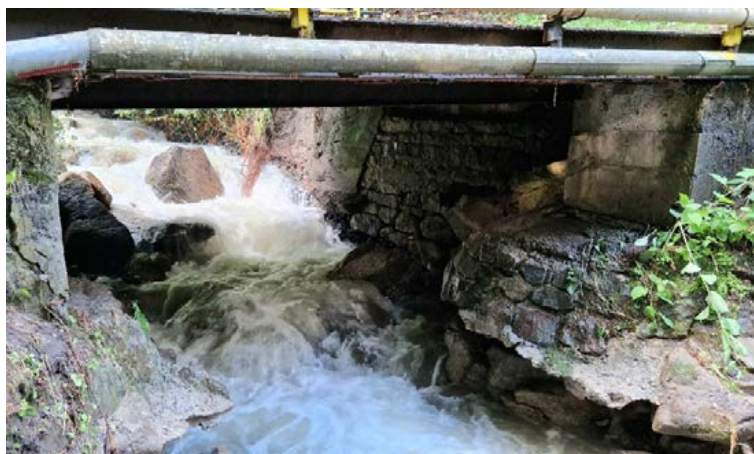
Vzhledem k totální destrukci mostů a komunikací v okolí mostu, se most stal jediným přístupem pro IZS a dopravní obsluhu do oblasti s velkým množstvím a kapacitou rekreačních objektů. Málo využívaná přístupová cesta se stala plně vytíženou bez ohledu na značku zatížitelnosti a zejména na stav opěr mostu, resp. jejich založení. Dobetonované části opěr „levitovali“ nad tokem, původní opěry byly značně rozpadlé a podemleté. Na základě prohlídky bylo přistoupeno k provizornímu podepření konstrukce.

Obr. 9: Podemleté opěry ještě při zvýšeném průtoku

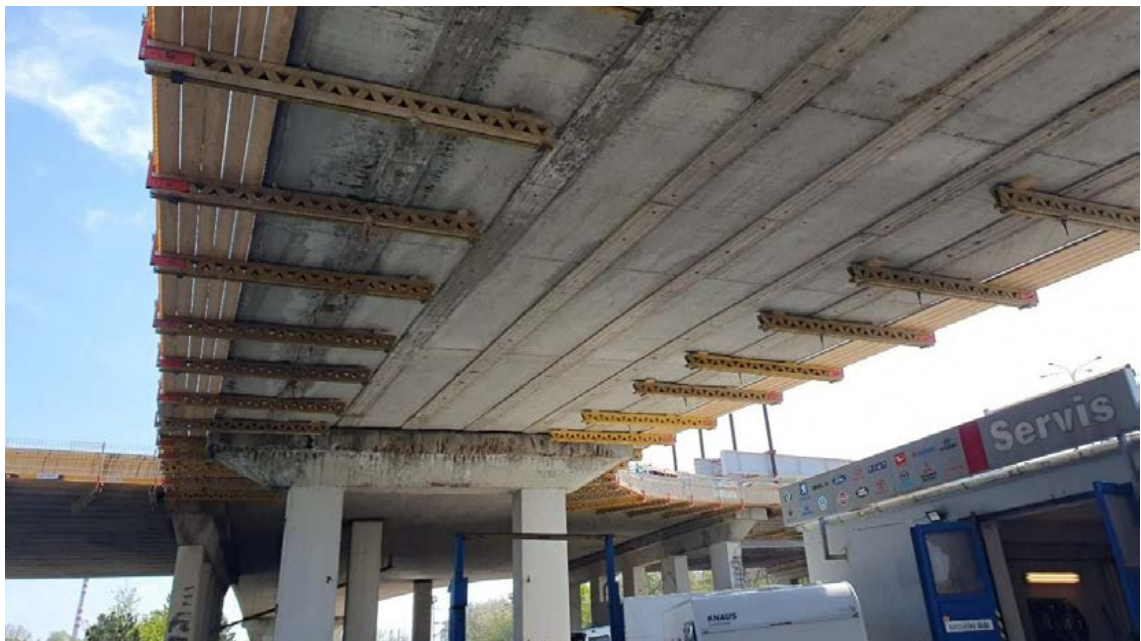
Fig. 3: Bridge span made of I-73 girders

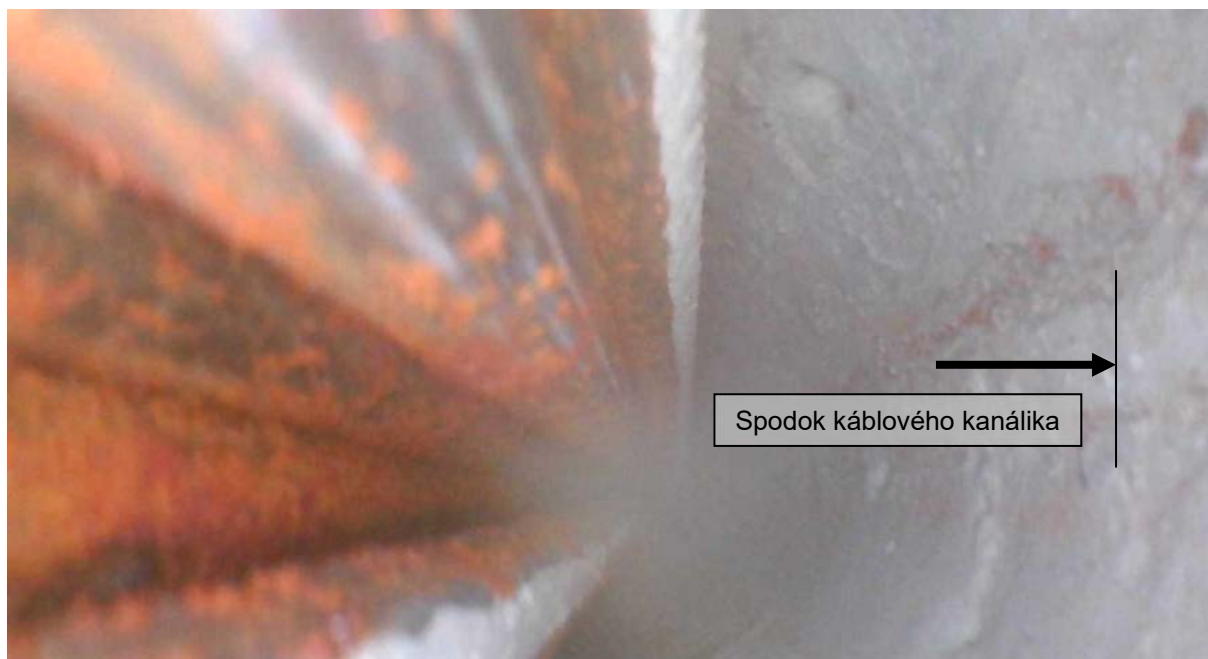
Obr. 4 Šikmá poloha zdvíhaného káblového kanálika – kábel bol injektovaný riedkou cementovou maltou pravdepodobne liatou do káblového kanálika bez riadneho obalenia drôtov.

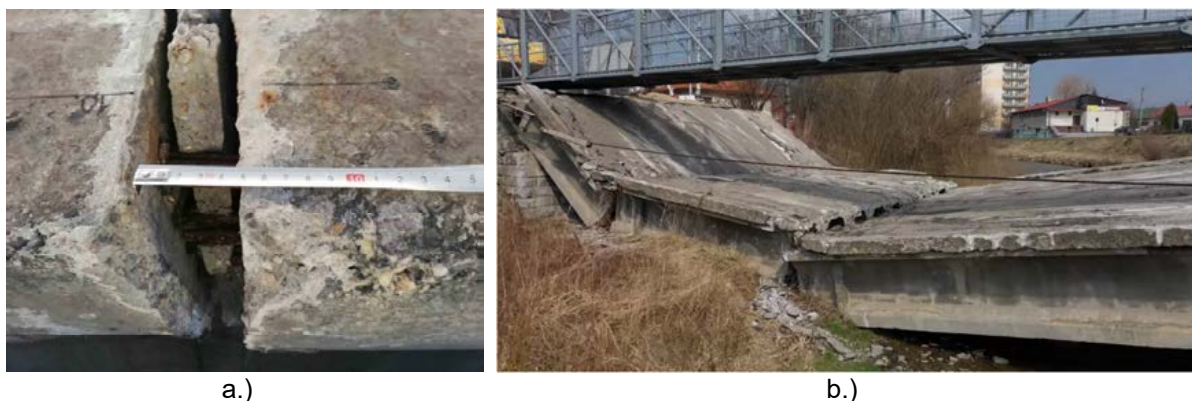
Obr. 1: Most v Trstenej – a.) otvorenie škáry pred kolapsom; b.) kolaps.

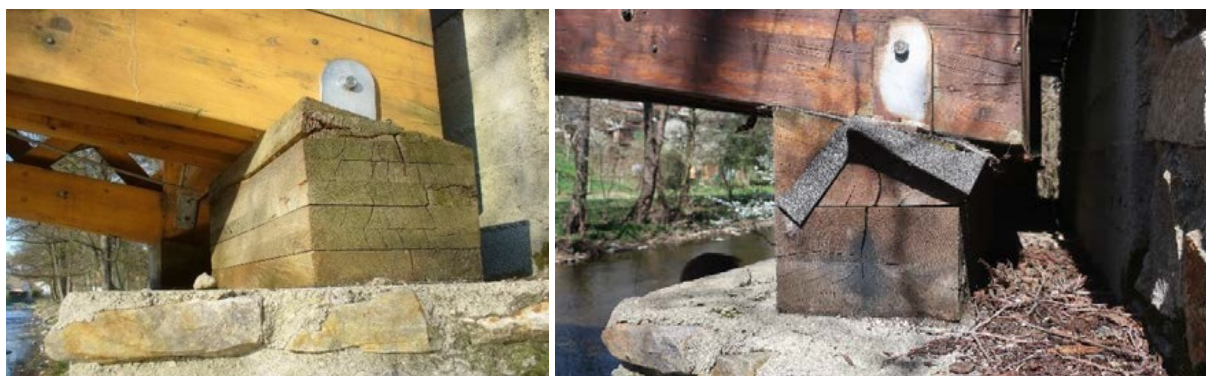
Obr. 2: Úložný práh dřevěné lávky z lepeného lamelového dřeva z roku 2023 po 8 letech provozu (vlevo), úložný práh po opravě v roce 2024 (vpravo).

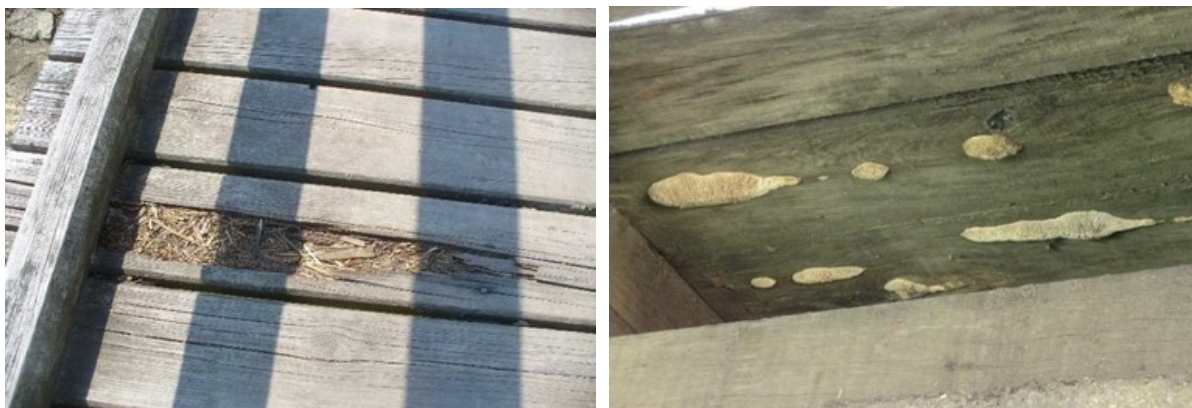
Obr. 3: Smrková prkna mostovky poškozena hnilobou (vlevo) a dubová prkna mostovky poškozena suchou hnilobou (vpravo).

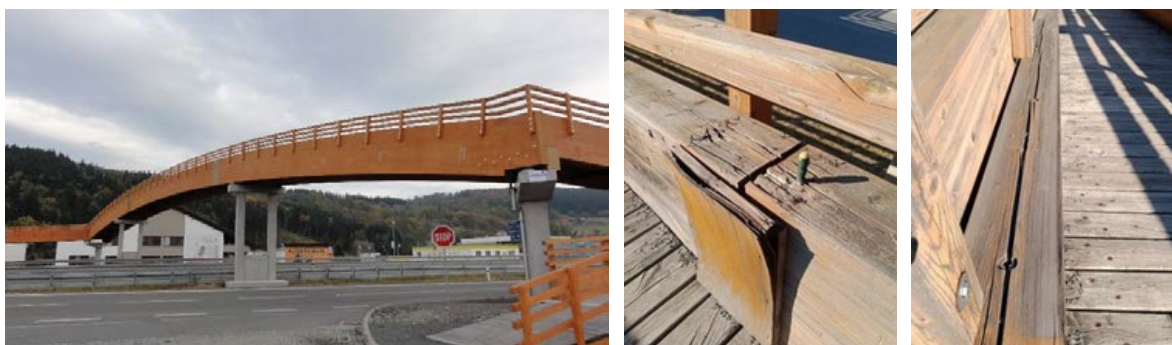
Obr. 5: Dřevěná lávka bez konstrukční ochrany poškozená atmosférickou degradací.

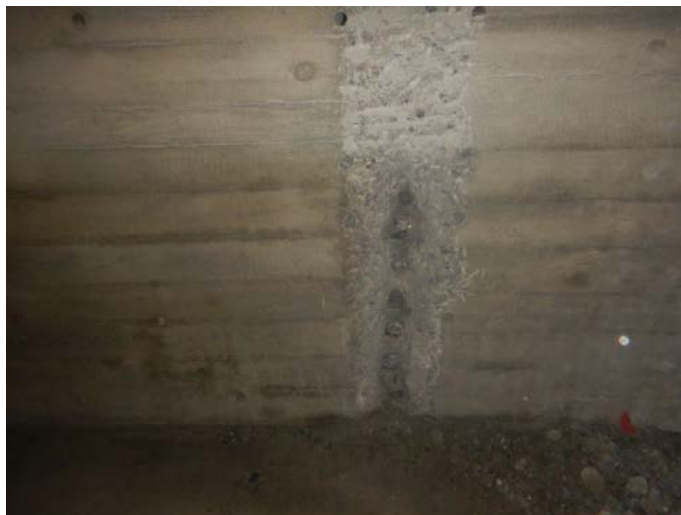
Obr. 1: Odkryté kabely předpínací výztuže v místě budoucího deviátoru.

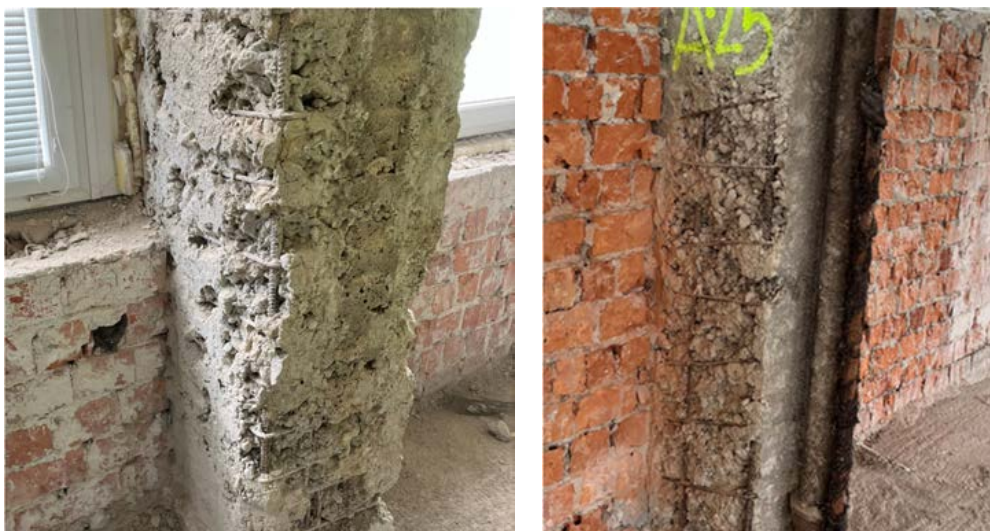
Obr. 5 Fotografia železobetónových stĺpov po odstránení omietky – kvalita povrchu po betonáži

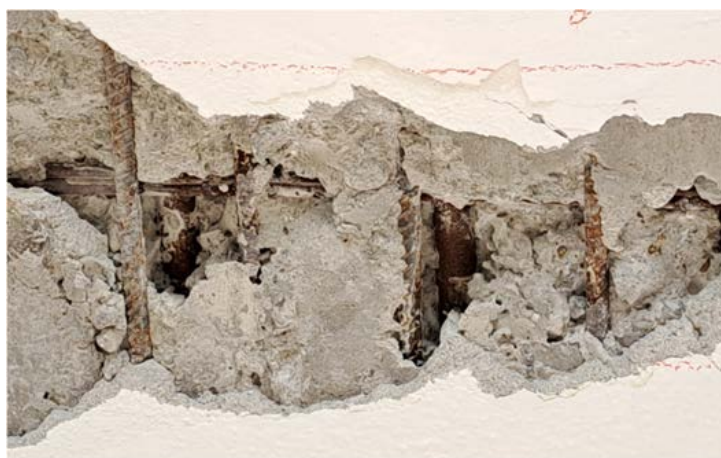
Obr. 6 Fotografia rozsiahlej kaverny na železobetónovej stropnej konštrukcii
